「乾電池が破裂した防犯ブザー」に関する対応について（依頼）

「乾電池が破裂した防犯ブザー」に関する対応について（協力依頼）

## 乾電池が破裂した防犯ブザー

## 安全防犯ブザー（SE-1805K）の電池破裂に関するお知らせ

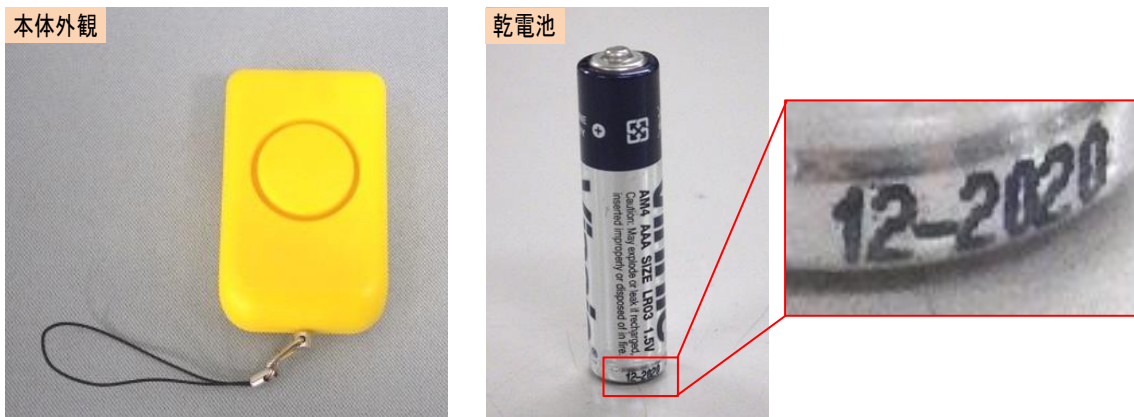
### 写真. 当該品の外観

「防犯ブザーに入っていた乾電池が破裂した。原因を調べてほしい。」という内容のテスト依頼が3件寄せられました（2017年8月1件、11月1件、2018年4月1件）。これらはいずれも同型の防犯ブザーに同梱されていた乾電池で、「12-2020」の表示がありました。破裂した乾電池は、金属製の外殻が破損して内容物がとび出しており、商品テストを行ったところ、電池が消耗すると破裂する可能性があることがわかりました（「別添資料」参照）。また、テスト依頼とは別に、同様の事故が2件確認されています。

該当する防犯ブザー（写真、表）をお持ちの方は、当該乾電池の使用を控え、今後の対応方法について、販売元にお問い合わせください。

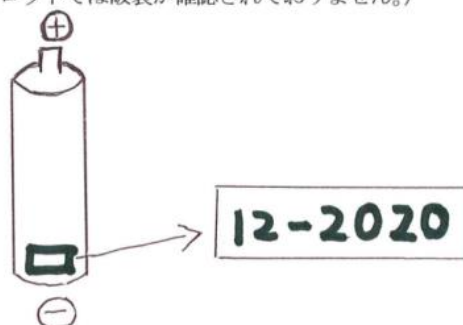
破裂が確認された電池ロット番号:12-2020（ほかの電池ロットでは破裂が確認されておりません。）

電池破裂の原因:『電池の消耗に伴い内部で発生したガスによって内圧が上昇し、破裂を防ぐためのガスケットの安全弁が機能しなかったため、破裂したと考えられる。』との調査機関の結果が出ております。

電池ロット12-2020のご購入のお客様につきましては下記の連絡先へお問い合わせいただけますようお願い申し上げます。

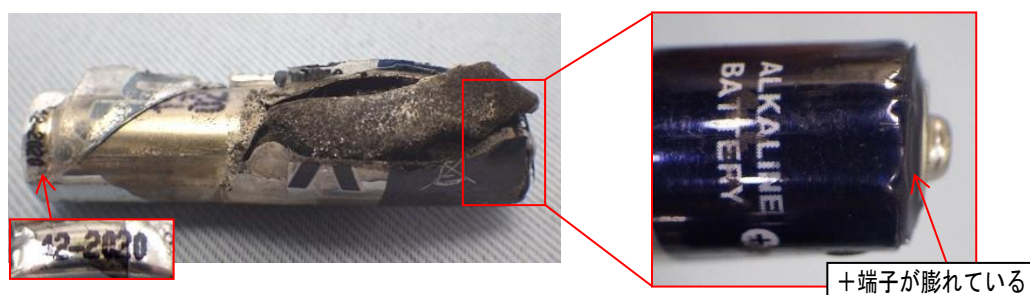
テスト依頼された3件の事例とも、装填されていた2本の単4形のアルカリ乾電池のうち1本が破裂していました。破裂した乾電池にはいずれも外装ラベルに「12-2020」の表示がみられました。これらは金属製の外殻が破損して内容物がとび出していたほか、+端子が膨らんでいたことから(写真1)、ガスの発生により内部の圧力が上昇していたものと考えられました。

写真1. 破裂した乾電池

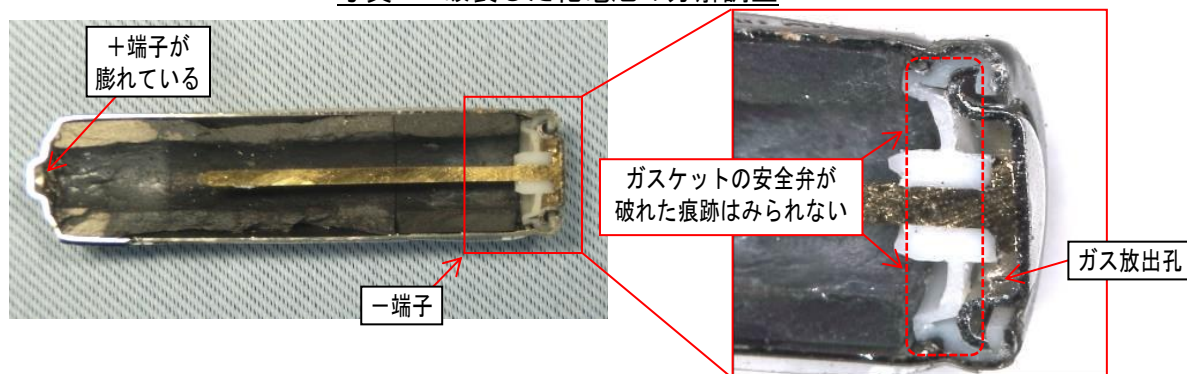
次に破裂した当該品のうち、2事例(いずれも東京都内で発生したもの)について乾電池を切断し内部の様子を観察したところ、一端子を構成する金属端子にはガス放出孔が設けられていましたが、ガスケットの安全弁が破れた痕跡はみられませんでした(写真2)。

写真2. 破裂した乾電池の分解調査

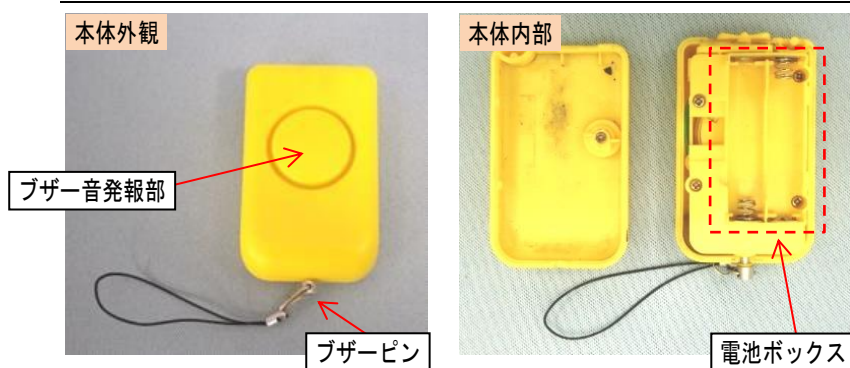
テスト依頼された当該品3検体について、防犯ブザー本体に未使用の乾電池を装填しスイッチを入れたところ、1検体についてはブザー圧電素子の破損があり発報しませんでした。他の2検体では大きな音量でブザーが発報し機能に異常はみられませんでした。また、いずれの検体についても本体に電池の破裂につながるような異常はありませんでした(写真3)。

写真 3. 当該品の防犯ブザーの外観及び電池ボックス周辺の様子

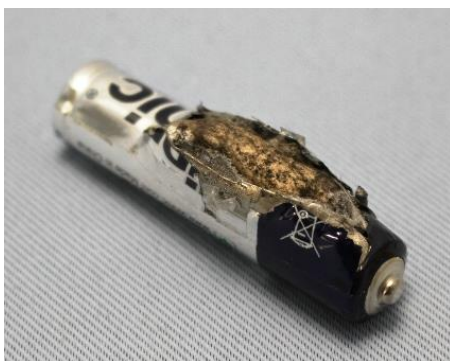
依頼者より提供された、未使用の防犯ブザー（「12-2020」の表示のある乾電池が2本装填されたもの）10 検体について、ブザーを継続して発報させ、電池を消耗させるテストを実施しました。その結果、1～2 日後に2 検体で乾電池が破裂した（写真 4）ほか、破裂に至らなかったものの、+端子が膨れた乾電池もみられました（写真 5）。なお、すべての乾電池について液漏れは発生しませんでした。

写真 4. 電池消耗テストで破裂した乾電池

以上のことから、これらの乾電池は、電池の消耗に伴い発生したガスによって内圧が上昇し、破裂を防ぐためのガasketの安全弁が適切に機能しなかったため、電池缶が内圧に耐えきれずに破裂したものと考えられました。

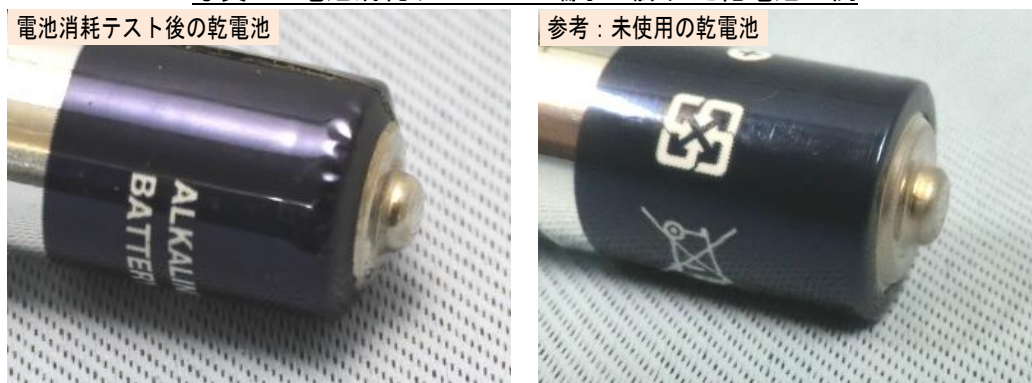
写真 5. 電池消耗テストで+端子が膨れた乾電池の例
